■仙台堀川公園・樹木調査結果について（概要版）

仙台堀川公園樹木移植適正度診断他
報告書

平成 27 年 9 月

株式会社 柳島寿々喜園

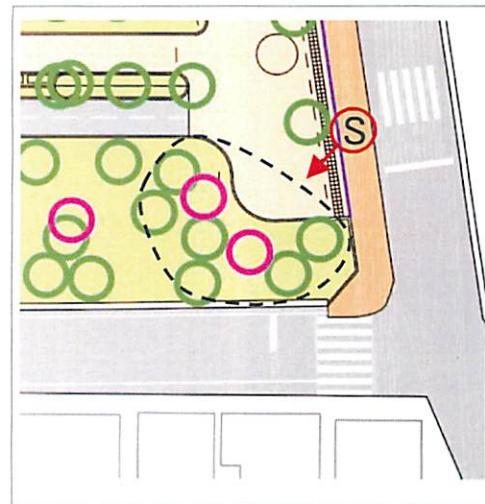
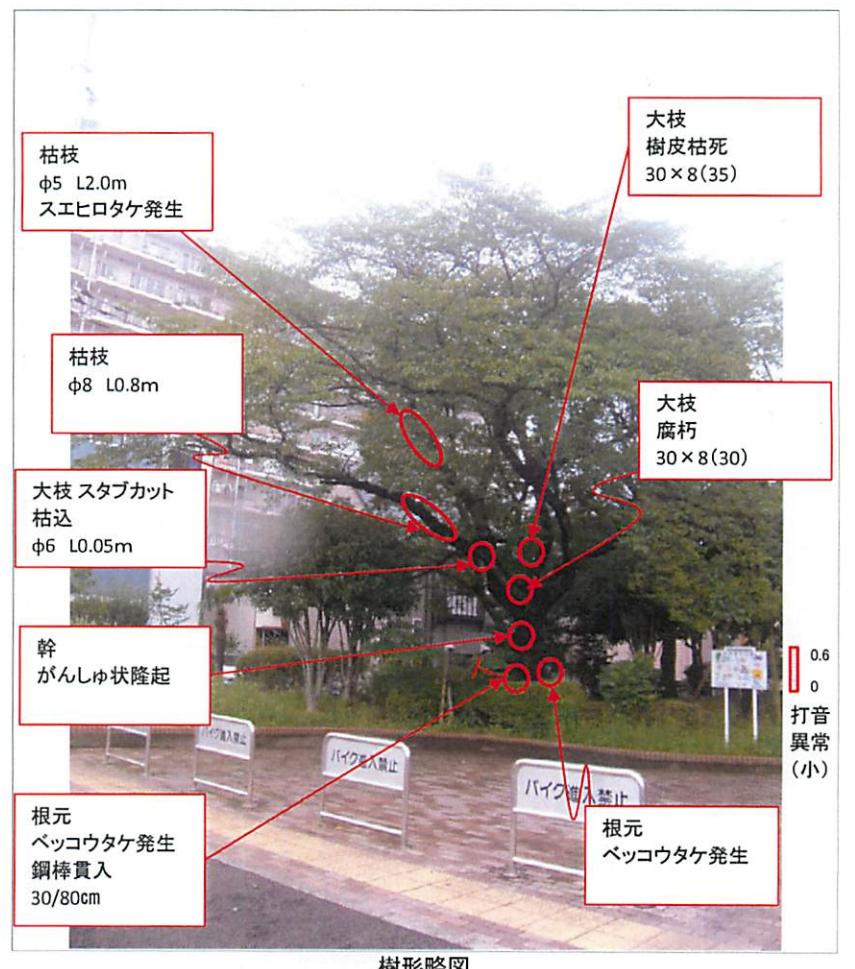
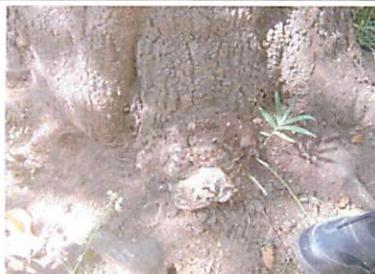
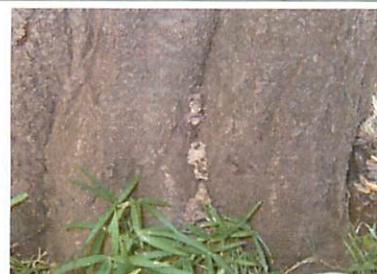
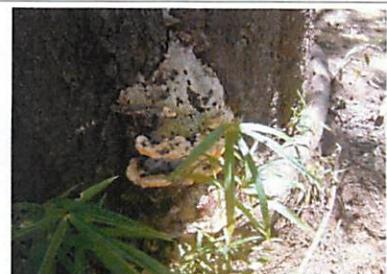
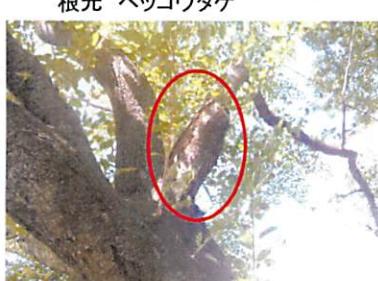
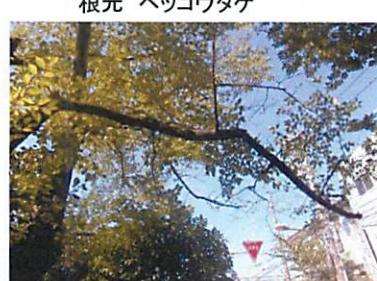
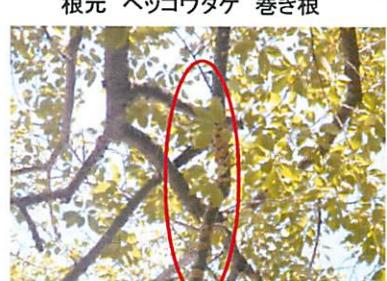
所見	根元にベッコウタケ3箇所発生しており、芯未達の鋼棒貫入異常も確認された。根元から幹にかけて打音異常あり。露出根多く、一部樹皮欠損あり。巻き根も発生しており、切除不可。幹にがんしゅ状の隆起見られる。大枝に腐朽や樹皮枯死、スタブカットあり。枯枝にスエヒロタケ発生。					
外観診断 判定	<input type="checkbox"/> A:健全か健全に近い <input checked="" type="checkbox"/> B1:注意すべき被害が見られる <input type="checkbox"/> B2:著しい被害が見られる <input type="checkbox"/> C:不健全

移植 判定	判定	部位	活力	根元	幹	骨格となる大枝	根		
	おおむね異常なし		<input checked="" type="checkbox"/>	<input type="checkbox"/>	<input type="checkbox"/>	<input checked="" type="checkbox"/>	<input type="checkbox"/>		
	移植には注意が必要		<input type="checkbox"/>	<input checked="" type="checkbox"/>	<input checked="" type="checkbox"/>	<input type="checkbox"/>	<input checked="" type="checkbox"/>		
	移植不可能		<input type="checkbox"/>						
	植込み幅 - 移植に必要な根鉢径	植込み幅 12.00 m		根鉢径	3.72 m	植込み幅 - 根鉢径	8.28 m		
判定理由	根元にベッコウタケ発生しており、根株心材腐朽が懸念される。また、樹冠大きく樹形縮小により、将来不健全木となる可能性大。								
移植適正度判定	<input type="checkbox"/> 健全木(移植可) <input checked="" type="checkbox"/> 将来不健全木(移植不可)			<input type="checkbox"/> 不健全木(移植不可)

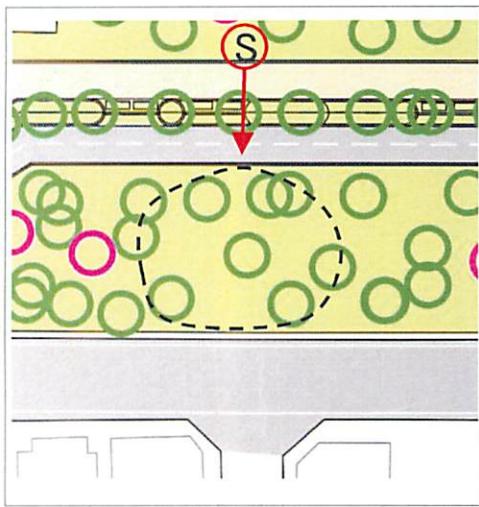
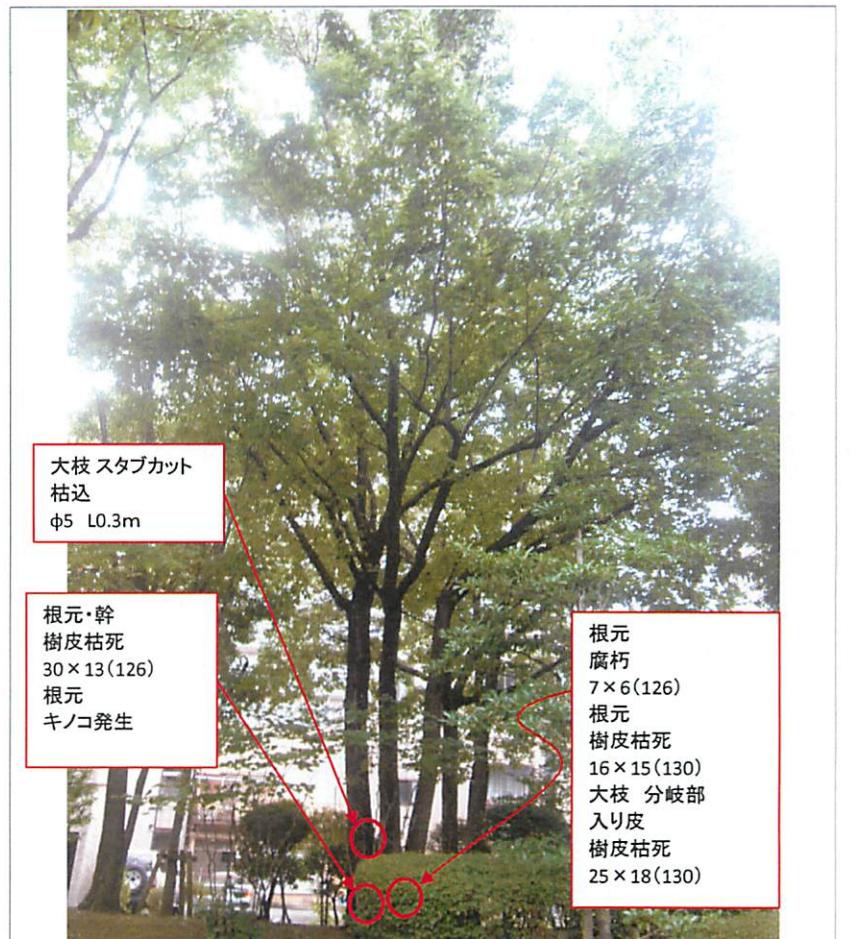
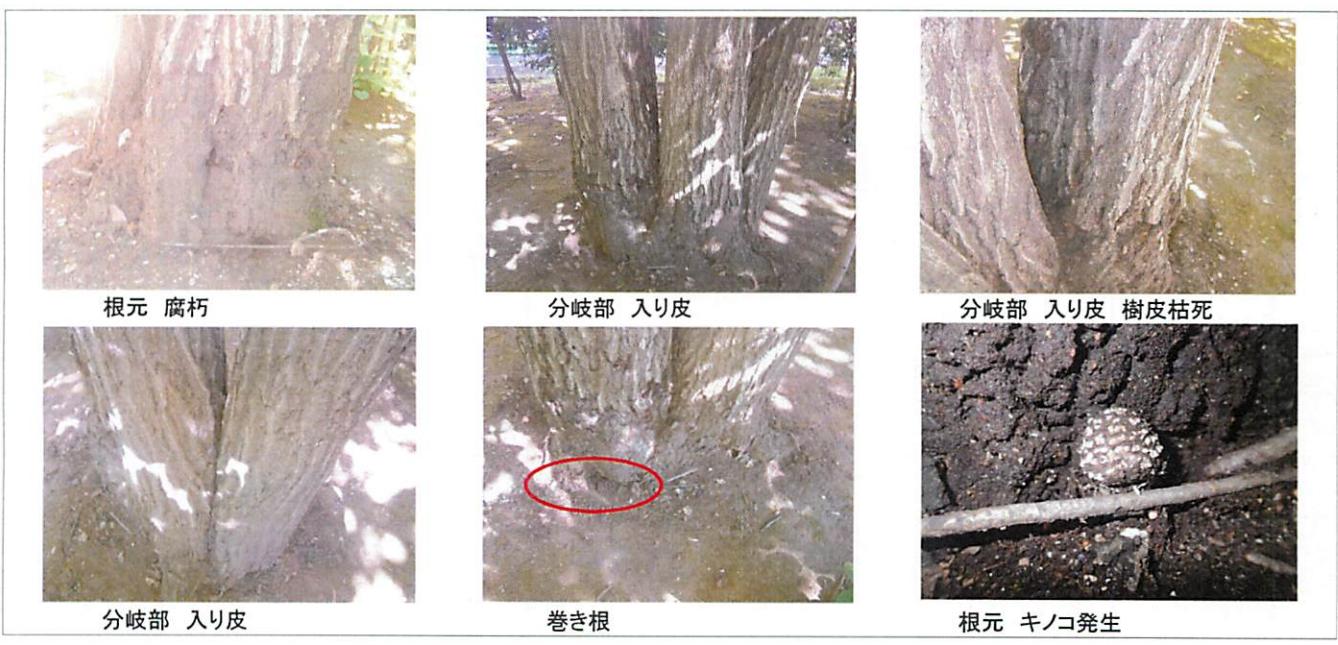
No. 002 仮No. 002

所見	根元から幹にかけて樹皮枯死・樹皮欠損及び腐朽が見られる。分岐部が入り皮になっており、樹皮枯死している部分あり。巻き根が多く、切除不可。根元に傘状のキノコ発生。					
外観診断 判定	<input type="checkbox"/> A:健全か健全に近い <input checked="" type="checkbox"/> B1:注意すべき被害が見られる <input type="checkbox"/> B2:著しい被害が見られる <input type="checkbox"/> C:不健全

判定	部位	活力	根元	幹	骨格となる大枝	根				
おおむね異常なし	<input checked="" type="checkbox"/>	<input type="checkbox"/>	<input type="checkbox"/>	<input type="checkbox"/>	<input checked="" type="checkbox"/>	<input type="checkbox"/>				
移植には注意が必要	<input type="checkbox"/>	<input checked="" type="checkbox"/>	<input checked="" type="checkbox"/>	<input checked="" type="checkbox"/>	<input type="checkbox"/>	<input checked="" type="checkbox"/>				
移植不可能	<input type="checkbox"/>	<input type="checkbox"/>	<input type="checkbox"/>	<input type="checkbox"/>	<input type="checkbox"/>	<input type="checkbox"/>				
植込み幅 - 移植に必要な根鉢径		植込み幅 12.00 m		根鉢径 3.46 m	植込み幅 - 根鉢径 8.54 m					
判定理由	根元の分岐部が入り皮。根元に樹皮枯死や腐朽が見られ、内部腐朽が懸念される。また、樹冠大きく樹形縮小により、将来不健全木となる可能性あり。									
移植適正度判定	<input type="checkbox"/> 健全木(移植可) <input checked="" type="checkbox"/> 将来不健全木(移植不可) <input type="checkbox"/> 不健全木(移植不可)

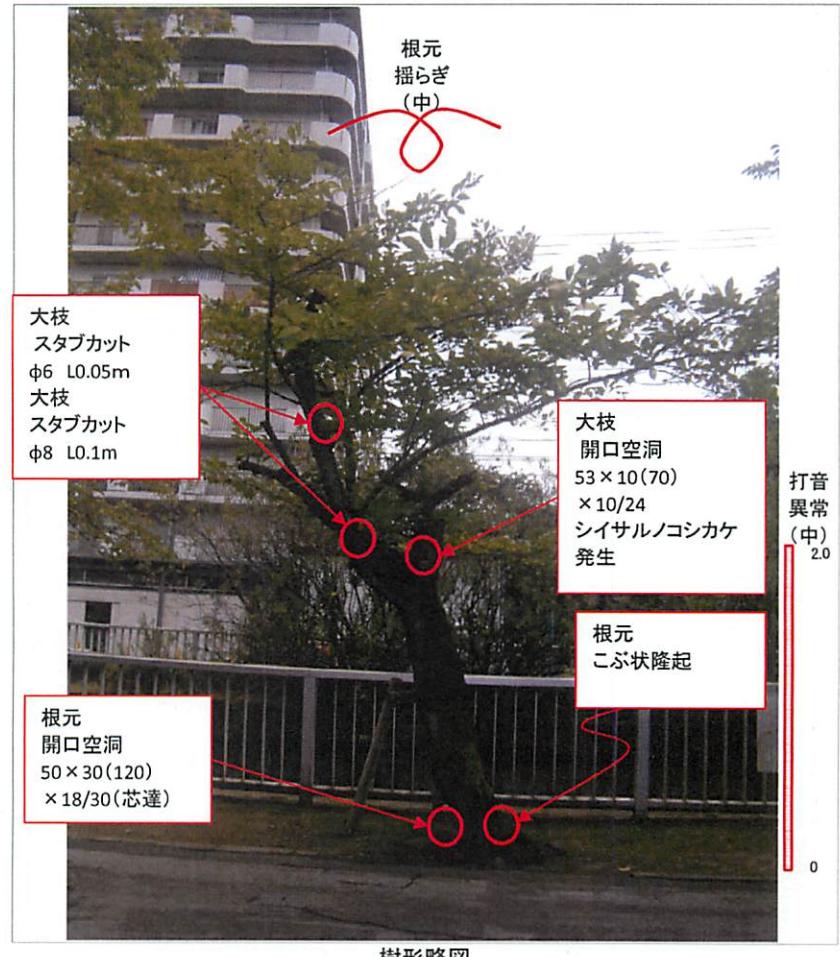
No. 003 仮No. 003

芯に達していない開口空洞 (周囲長比率)	■なし <input type="checkbox"/> 1/3未満 <input type="checkbox"/> 1/3以上	■なし <input type="checkbox"/> 1/3未満 <input type="checkbox"/> 1/3以上	□なし ■ 1/3未満 <input type="checkbox"/> 1/3以上	
	上記3項目のうち 最大被害部の周囲長比率	被害部幅 / 接害部周囲長 = 周囲長比率 30 / 120 = 25.0 %	被害部幅 / 接害部周囲長 = 周囲長比率 % %	枯枝 ■なし□あり()	
	キノコ(子実体)	■なし□あり()	■なし□あり()	□なし■あり(シイサルノコシカケ)	
	木槌打診(異常音)	□なし■あり(中)	□なし■あり(中 0~2.0m)	□なし■あり(中 0~2.0m)	
	分岐部・付根の異常	■なし□あり()	■なし□あり()	■なし□あり()	
	胴枯れなどの病害	■なし□あり()	■なし□あり()	■なし□あり()	
	虫穴・虫フン・ヤニ	■なし□あり()	■なし□あり()	■なし□あり()	
	根元の搖らぎ	□なし■あり(中)			
	鋼棒貫入異常	■なし□あり(cm)			
	巻き根	□なし■あり(φ1cm切除可)		根	
	ルートカラー	■見える□見えない()	材の腐朽	□なし ■あり	
	露出根被害	■なし□あり()	適正寸法鉢の採取	□取れる ■取れない	
不自然な傾斜	□なし■あり(中)	根の状況	□良好 ■不良		
所見	根元に芯達(18/30cm)の開口空洞あり。大枝にも芯未達の開口空洞あり、シイサルノコシカケ発生している。根元から幹、大枝まで開口がつながっていると思われる。スタブカットも数箇所見られる。				
外観診断 判定	<input type="checkbox"/> A:健全か健全に近い <input type="checkbox"/> B1:注意すべき被害が見られる <input type="checkbox"/> B2:著しい被害が見られる ■ C:不健全

移植 判定	判定	部位	活力	根元	幹	骨格となる大枝	根		
	おおむね異常なし		<input type="checkbox"/>	<input type="checkbox"/>	<input type="checkbox"/>	<input type="checkbox"/>	<input type="checkbox"/>		
	移植には注意が必要		<input checked="" type="checkbox"/>	<input type="checkbox"/>	<input checked="" type="checkbox"/>	<input type="checkbox"/>	<input type="checkbox"/>		
	移植不可能		<input type="checkbox"/>	<input checked="" type="checkbox"/>	<input type="checkbox"/>	<input checked="" type="checkbox"/>	<input checked="" type="checkbox"/>		
	植込み幅 - 移植に必要な根鉢径	植込み幅 1.40 m		根鉢径	1.92 m	植込み幅 - 根鉢径	-0.52 m		
判定 理由	芯達の開口空洞あり、内部腐朽が進行していると判断できる。要撤去。								
移植適正度判定	<input type="checkbox"/> 健全木(移植可)			<input type="checkbox"/> 将来不健全木(移植不可)		■ 不健全木(移植不可)

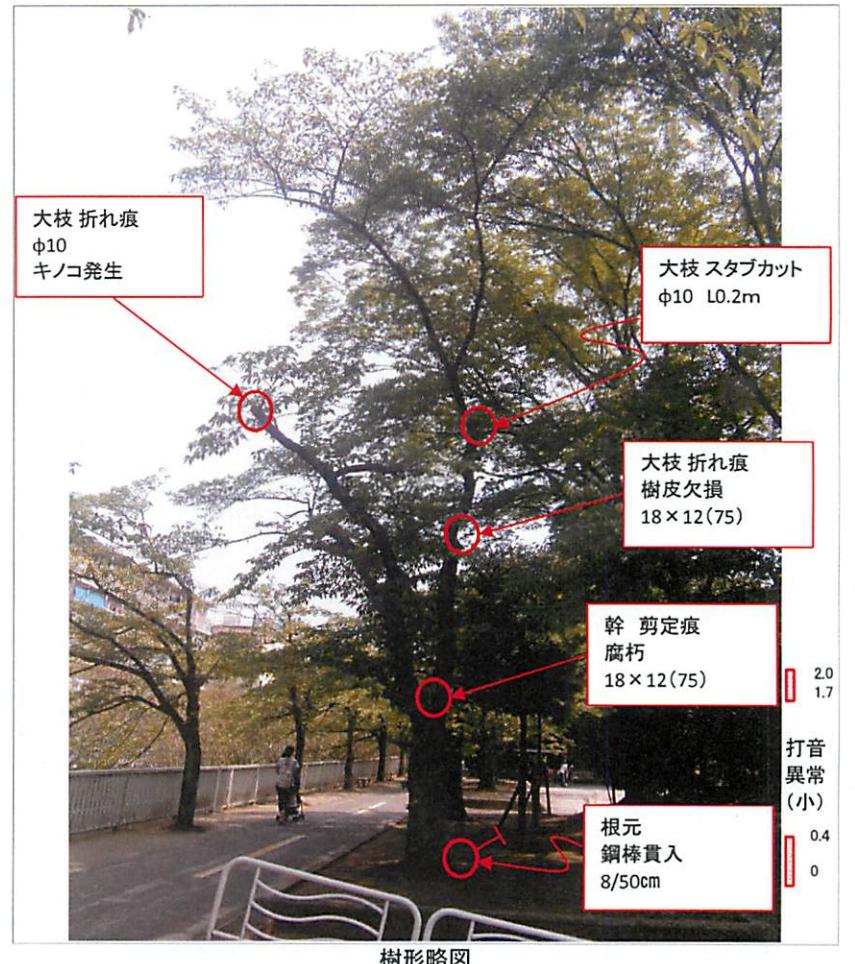
No. 004 仮No. 004

不自然な傾斜	<input checked="" type="checkbox"/> なし□あり ()	根の状況	<input checked="" type="checkbox"/> 良好 <input type="checkbox"/> 不良		
所見	根元から幹にかけて打音異常あり、芯未達の根元鋼棒貫入も確認された。大枝に打音異常あり。幹に剪定痕による腐朽あり。大枝に折れ痕による樹皮欠損あり、別の折れ痕にキノコが発生している。露出根にコスカシバのヤニが発生しており、樹皮欠損している箇所あり。主幹となる大枝3本の内1本枯れが目立つが、ふところ枝に活力がある。				
外観診断 判定	<input type="checkbox"/> A:健全か健全に近い <input checked="" type="checkbox"/> B1:注意すべき被害が見られる <input type="checkbox"/> B2:著しい被害が見られる <input type="checkbox"/> C:不健全

判定	部位	活力	根元	幹	骨格となる大枝	根
おおむね異常なし		<input type="checkbox"/>				
移植には注意が必要		<input checked="" type="checkbox"/>				
移植不可能		<input type="checkbox"/>				
植込み幅 - 移植に必要な根鉢径		植込み幅 4.60 m		根鉢径 2.69 m	植込み幅 - 根鉢径 1.91 m	
判定理由	樹形不良。ツツ切りによる樹木へのダメージ大きく、活力が少ないので、移植により将来不健全木となる可能性大。

移植適正度判定	<input type="checkbox"/> 健全木(移植可) <input checked="" type="checkbox"/> 将来不健全木(移植不可) <input type="checkbox"/> 不健全木(移植不可)
---------	--

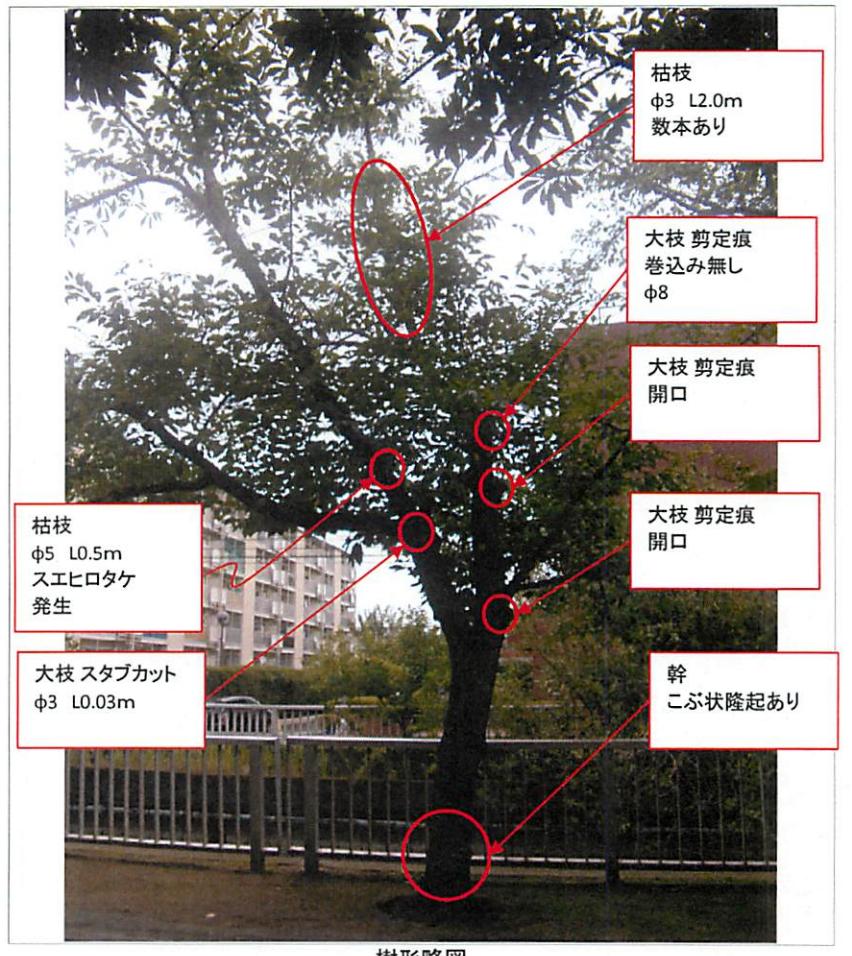
No. 005 仮No. 005

外観診断 判定	<input type="checkbox"/> A:健全か健全に近い <input type="checkbox"/> B1:注意すべき被害が見られる ■ B2:著しい被害が見られる <input type="checkbox"/> C:不健全

移植 判定	判定	部位	活力	根元	幹	骨格となる大枝	根		
	おおむね異常なし		<input type="checkbox"/>	<input type="checkbox"/>	■	<input type="checkbox"/>	<input type="checkbox"/>		
	移植には注意が必要		■	■	<input type="checkbox"/>	<input type="checkbox"/>	<input type="checkbox"/>		
	移植不可能		<input type="checkbox"/>	<input type="checkbox"/>	<input type="checkbox"/>	■	■		
	植込み幅 - 移植に必要な根鉢径	植込み幅 1.40 m		根鉢径 1.92 m	植込み幅 - 根鉢径 -0.52 m				
判定理由	活力少ない。枯枝多く、今後枯れそうな枝も多く見られるので、移植に耐えられないと判断。								
移植適正度判定	<input type="checkbox"/> 健全木(移植可)			<input type="checkbox"/> 将来不健全木(移植不可)		<input checked="" type="checkbox"/> 不健全木(移植不可)

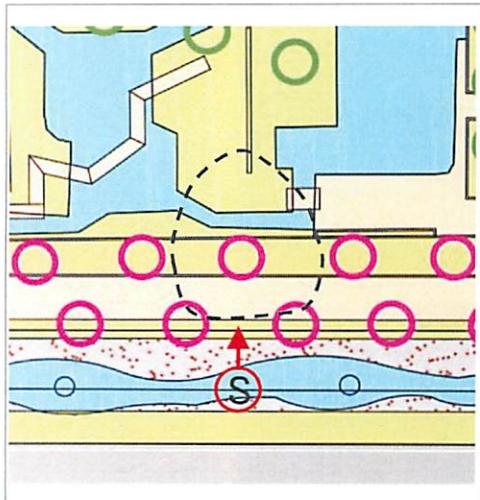
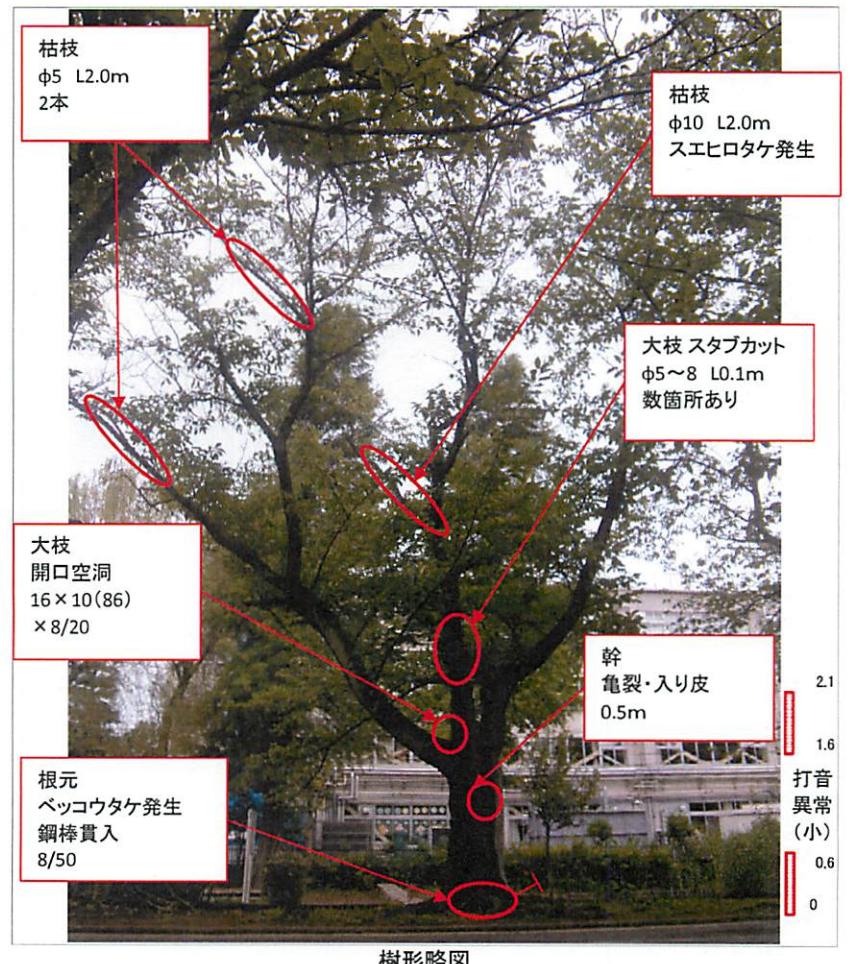
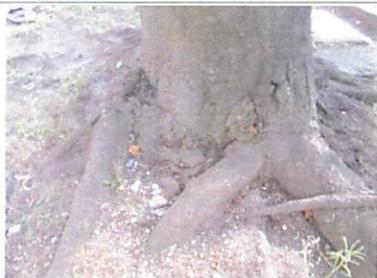
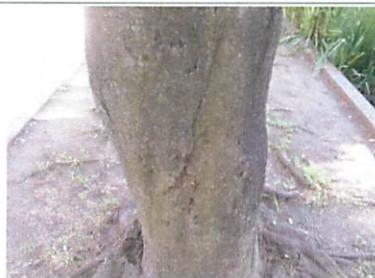
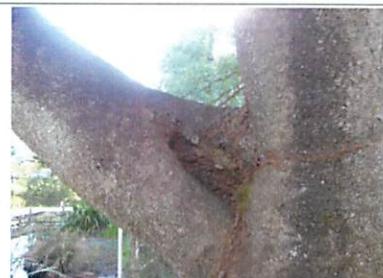
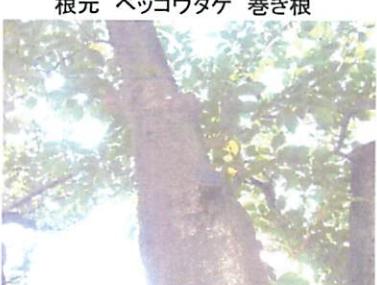
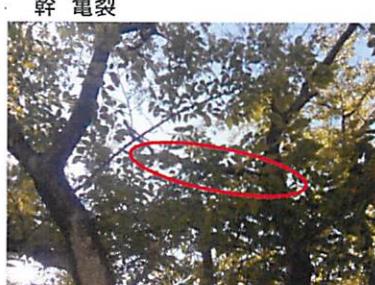
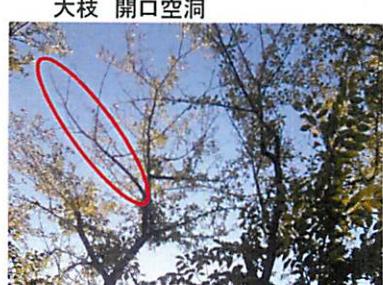
No. 006 仮No. 006

芯に達していない開口空洞 (周囲長比率)	■なし <input type="checkbox"/> 1/3未満 <input type="checkbox"/> 1/3以上	■なし <input type="checkbox"/> 1/3未満 <input type="checkbox"/> 1/3以上	□なし ■ 1/3未満 <input type="checkbox"/> 1/3以上		
	上記3項目のうち 最大被害部の周囲長比率	被害部幅 / 被害部周囲長 = %	被害部幅 / 被害部周囲長 = %	枯枝	□なし ■あり(Φ10~2.0m) スタブカット□なし ■あり(切除後注意)	
	キノコ(子実体)	□なし ■あり(ベッコウタケ)	■なし□あり()	□なし ■あり(スエヒロタケ)		
	木槌打診(異常音)	□なし ■あり(小)	□なし ■あり(小 0~0.6m)	□なし ■あり(小 1.6~2.1m)		
	分岐部・付根の異常	■なし□あり()	□なし ■あり(入り皮・亀裂)	■なし□あり()		
	胴枯れなどの病害	■なし□あり()	■なし□あり()	■なし□あり()		
	虫穴・虫フン・ヤニ	■なし□あり()	■なし□あり()	■なし□あり()		
	根元の搖らぎ	■なし□あり()				
	鋼棒貫入異常	□なし ■あり(8/50 cm)				
	巻き根	□なし ■あり(Φ8cm切除不可)		根		
	ルートカラー	■見える□見えない()	材の腐朽	■なし □あり		
	露出根被害	□なし ■あり(Φ10cm腐朽・樹皮欠損)	適正寸法鉢の採取	■取れる □取れない		
不自然な傾斜	■なし□あり()	根の状況	□良好 ■不良			
所見	根元にベッコウタケ2箇所発生しており、芯未達の鋼棒貫入異常も確認された。根元から幹にかけて打音異常あり。大枝にも打音異常あり。幹に入り皮や亀裂見られる。大枝に開口空洞あり、スタブカットも多く見られ枯れ込んでいる箇所あり。巻き根多く切除不可。露出根が多く、腐朽や樹皮欠損あり。ふところ枝は多く見られ、活力ある。					
外観診断 判定	<input type="checkbox"/> A:健全か健全に近い ■ B1:注意すべき被害が見られる <input type="checkbox"/> B2:著しい被害が見られる <input type="checkbox"/> C:不健全

移植 判定	判定	部位	活力	根元	幹	骨格となる大枝	根
	おおむね異常なし		<input type="checkbox"/>				
	移植には注意が必要		<input checked="" type="checkbox"/>				
	移植不可能		<input type="checkbox"/>				
	植込み幅 - 移植に必要な根鉢径	植込み幅 2.80 m		根鉢径 2.69 m	植込み幅 - 根鉢径 0.11 m		
	判定理由	根元にベッコウタケ発生しており、根株心材腐朽が懸念される。また、樹冠大きく樹形縮小により、将来不健全木となる可能性大。					
移植適正度判定	<input type="checkbox"/> 健全木(移植可)		■ 将来不健全木(移植不可)		<input type="checkbox"/> 不健全木(移植不可)

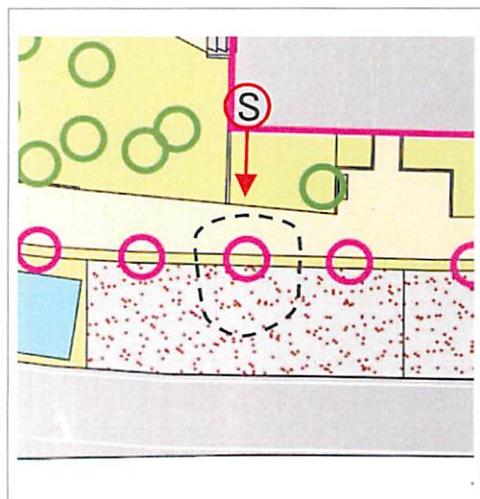
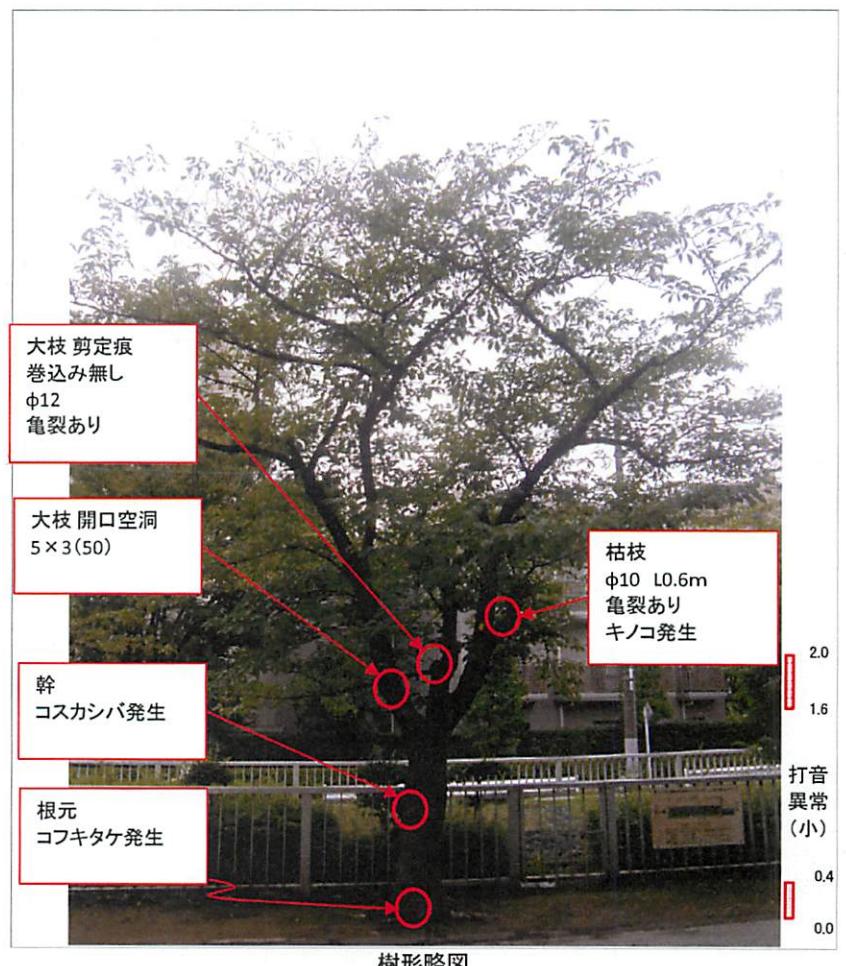
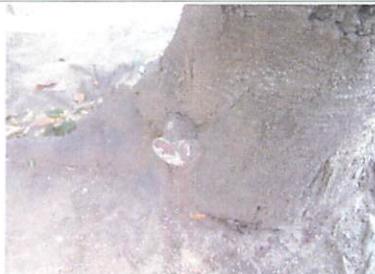
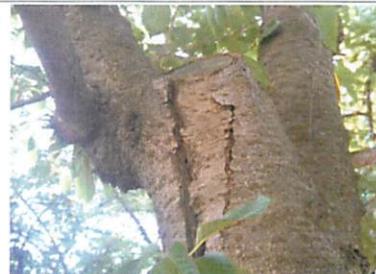
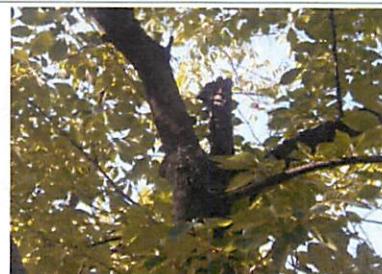
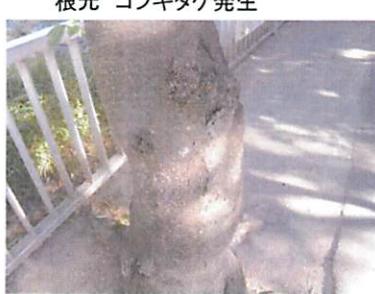
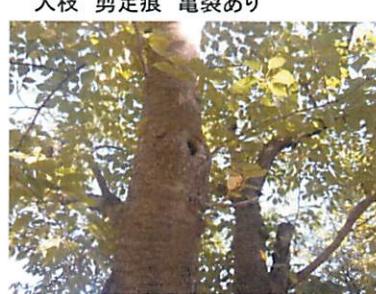
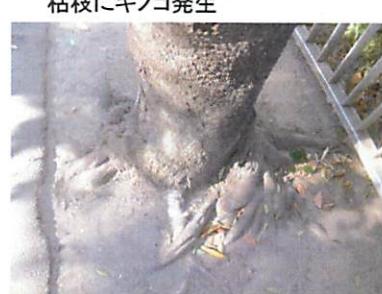
No. 008 仮No. 008

根元の搖らぎ	<input checked="" type="checkbox"/> なし <input type="checkbox"/> あり ()				
	鋼棒貫入異常	<input checked="" type="checkbox"/> なし <input type="checkbox"/> あり (cm)				
	巻き根	<input type="checkbox"/> なし <input checked="" type="checkbox"/> あり (φ10cm切除不可)		根		
	ルートカラー	<input checked="" type="checkbox"/> 見える <input type="checkbox"/> 見えない()		材の腐朽	<input checked="" type="checkbox"/> なし <input type="checkbox"/> あり	
	露出根被害	<input type="checkbox"/> なし <input checked="" type="checkbox"/> あり (φ10cm樹皮欠損)		適正寸法鉢の採取	<input type="checkbox"/> 取れる <input checked="" type="checkbox"/> 取れない	
	不自然な傾斜	<input checked="" type="checkbox"/> なし <input type="checkbox"/> あり ()		根の状況	<input checked="" type="checkbox"/> 良好 <input type="checkbox"/> 不良	
	所見	根元にコフキタケ発生している。大枝に開口空洞あり。大枝の剪定痕や枯枝に亀裂が見られる。幹にコスカシバ発生している。根元にがんしゅ状の隆起あり。巻き根も多く発生している。根元から幹及び大枝に打音異常あり。				
	外観診断 判定	<input type="checkbox"/> A:健全か健全に近い <input checked="" type="checkbox"/> B1:注意すべき被害が見られる <input type="checkbox"/> B2:著しい被害が見られる <input type="checkbox"/> C:不健全

判定	部位	活力	根元	幹	骨格となる大枝	根				
おおむね異常なし		<input checked="" type="checkbox"/>	<input type="checkbox"/>	<input checked="" type="checkbox"/>	<input type="checkbox"/>	<input type="checkbox"/>				
移植には注意が必要		<input type="checkbox"/>	<input checked="" type="checkbox"/>	<input type="checkbox"/>	<input checked="" type="checkbox"/>	<input type="checkbox"/>				
移植不可能		<input type="checkbox"/>	<input type="checkbox"/>	<input type="checkbox"/>	<input type="checkbox"/>	<input checked="" type="checkbox"/>				
植込み幅 - 移植に必要な根鉢径		植込み幅 1.40 m		根鉢径 2.18 m	植込み幅 - 根鉢径 -0.78 m					
判定理由	根元にコフキタケ発生しており、内部腐朽の疑いあり。巻き根による根元の成長阻害も懸念される。適正な根鉢確保不可能。樹形縮小により、将来不健全木となる可能性あり。									
移植適正度判定	<input type="checkbox"/> 健全木(移植可) <input checked="" type="checkbox"/> 将来不健全木(移植不可) <input type="checkbox"/> 不健全木(移植不可)

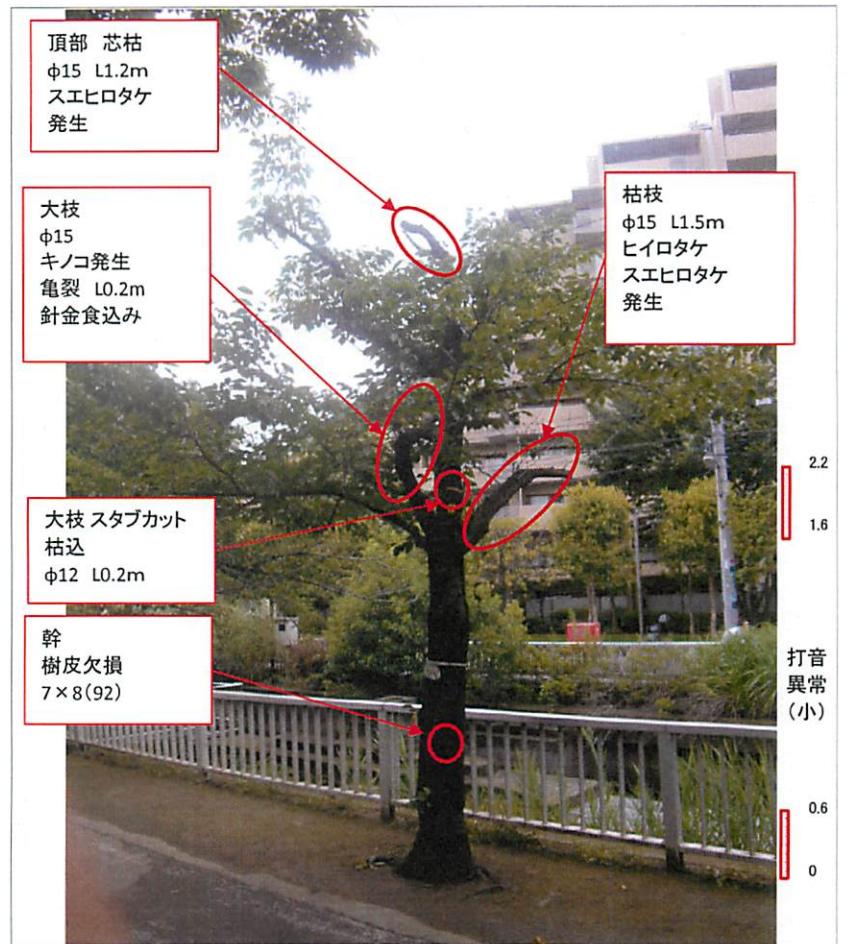
No. 009 仮No. 009

移植判定	判定	部位	活力	根元	幹	骨格となる大枝	根		
	おおむね異常なし		<input type="checkbox"/>	<input type="checkbox"/>	<input type="checkbox"/>	<input type="checkbox"/>	<input type="checkbox"/>		
	移植には注意が必要		■	<input type="checkbox"/>	<input type="checkbox"/>	<input type="checkbox"/>	<input type="checkbox"/>		
	移植不可能		<input type="checkbox"/>	■	<input type="checkbox"/>	<input type="checkbox"/>	■		
	植込み幅 - 移植に必要な根鉢径	植込み幅 1.40 m		根鉢径	1.70 m	植込み幅 - 根鉢径	-0.30 m		
判定理由	巻き根により根元が締め付けられ成長阻害を受けている。ツツ切りによる樹木へのダメージ大きく、活力が少ないので、移植に耐えられないと判断。								
移植適正度判定	<input type="checkbox"/> 健全木(移植可)			<input type="checkbox"/> 将来不健全木(移植不可)		■ 不健全木(移植不可)

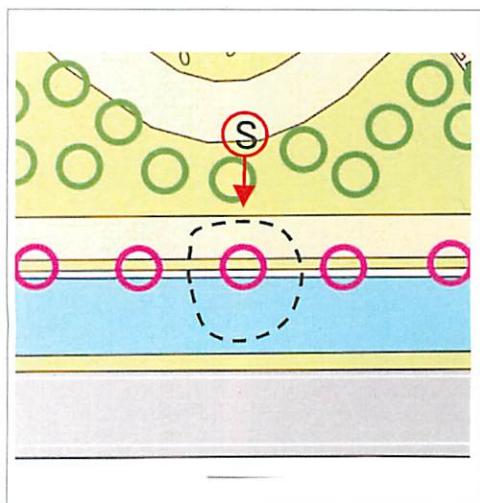
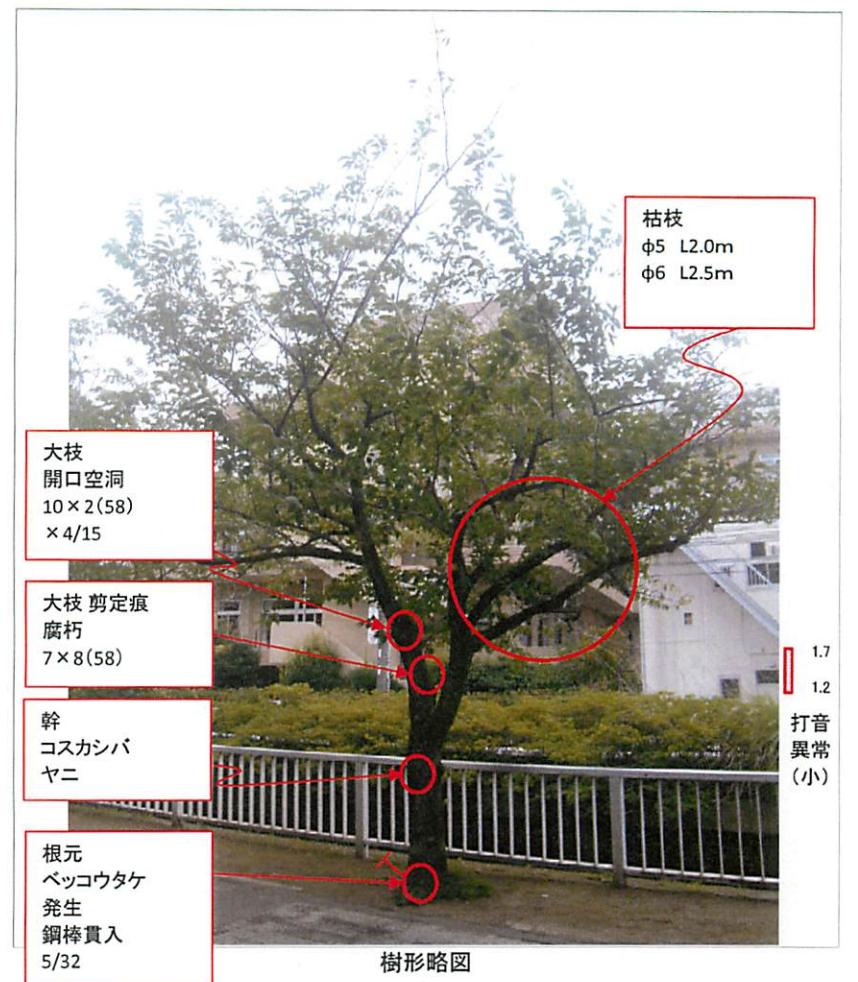
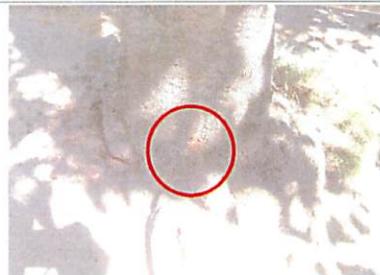
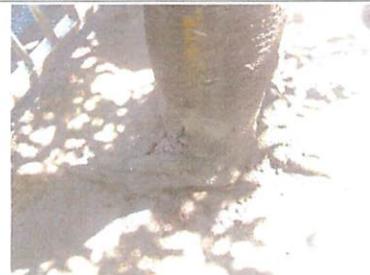
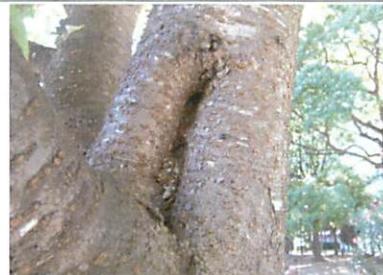
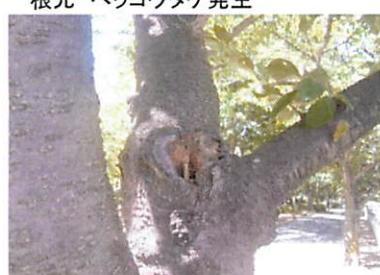
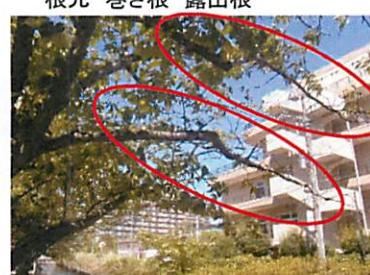
根元の搖らぎ	<input checked="" type="checkbox"/> なし <input type="checkbox"/> あり ()				
	鋼棒貫入異常	<input type="checkbox"/> なし <input checked="" type="checkbox"/> あり (5/32 cm)				
	巻き根	<input type="checkbox"/> なし <input checked="" type="checkbox"/> あり (φ6cm切除不可)		根		
	ルートカラー	<input checked="" type="checkbox"/> 見える <input type="checkbox"/> 見えない()		材の腐朽	<input checked="" type="checkbox"/> なし <input type="checkbox"/> あり	
	露出根被害	<input type="checkbox"/> なし <input checked="" type="checkbox"/> あり (φ8cm樹皮欠損)		適正寸法鉢の採取	<input type="checkbox"/> 取れる <input checked="" type="checkbox"/> 取れない	
	不自然な傾斜	<input checked="" type="checkbox"/> なし <input type="checkbox"/> あり ()		根の状況	<input checked="" type="checkbox"/> 良好 <input type="checkbox"/> 不良	
	所見	根元にベックウタケ発生しており、芯未達だが、鋼棒貫入異常も確認された。大枝に開口空洞、剪定痕による樹皮欠損あり。幹にコスカシバ発生。枯枝2本あり。大枝に打音異常あり。				
	外観診断 判定	<input checked="" type="checkbox"/> A:健全か健全に近い <input checked="" type="checkbox"/> B1:注意すべき被害が見られる <input type="checkbox"/> B2:著しい被害が見られる <input type="checkbox"/> C:不健全

移植 判定	判定	部位	活力	根元	幹	骨格となる大枝	根					
	おおむね異常なし		<input checked="" type="checkbox"/>	<input type="checkbox"/>	<input checked="" type="checkbox"/>	<input type="checkbox"/>	<input type="checkbox"/>					
	移植には注意が必要		<input type="checkbox"/>	<input checked="" type="checkbox"/>	<input type="checkbox"/>	<input checked="" type="checkbox"/>	<input type="checkbox"/>					
	移植不可能		<input type="checkbox"/>	<input type="checkbox"/>	<input type="checkbox"/>	<input type="checkbox"/>	<input checked="" type="checkbox"/>					
	植込み幅 - 移植に必要な根鉢径	植込み幅 1.40 m		根鉢径 1.70 m	植込み幅 - 根鉢径 -0.30 m							
判定理由	根元にベックウタケ発生しており、根株心材腐朽が懸念される。適正な根鉢確保不可能。また、樹冠大きく樹形縮小により、将来不健全木となる可能性あり。											
移植適正度判定	<input type="checkbox"/> 健全木(移植可) <input checked="" type="checkbox"/> 将来不健全木(移植不可) <input type="checkbox"/> 不健全木(移植不可)

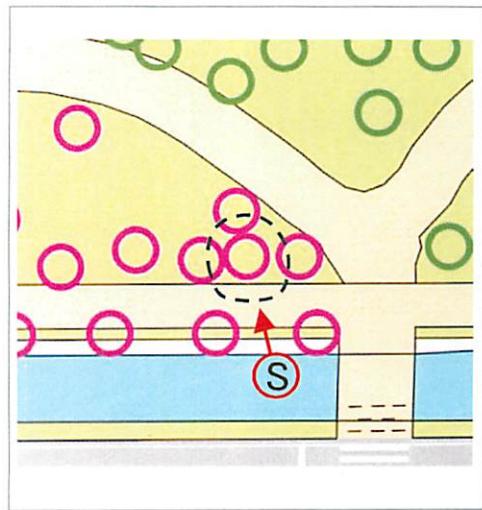
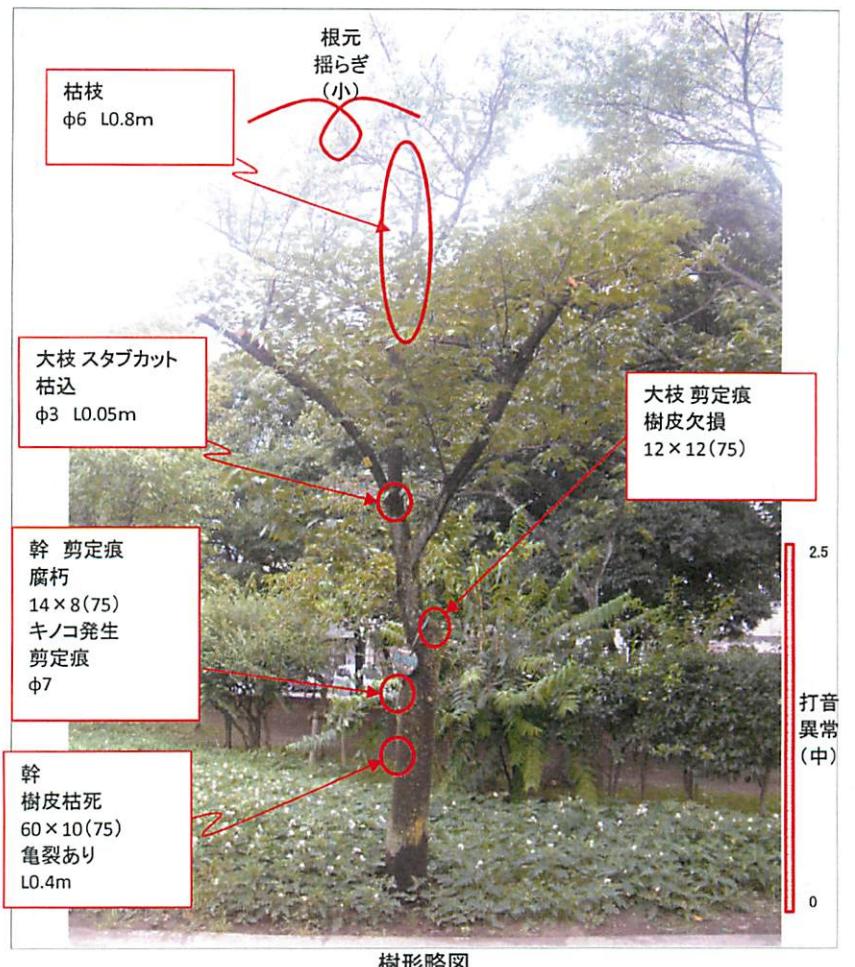
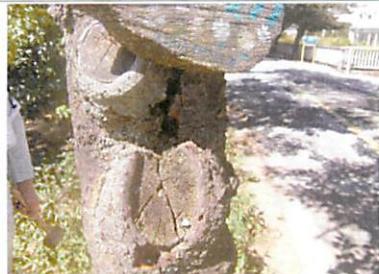
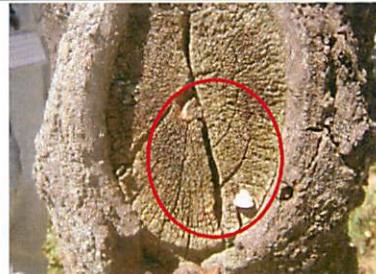
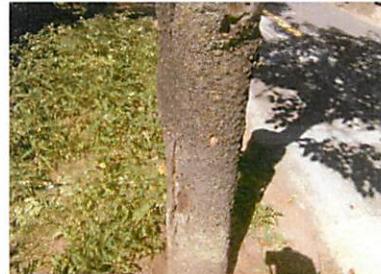
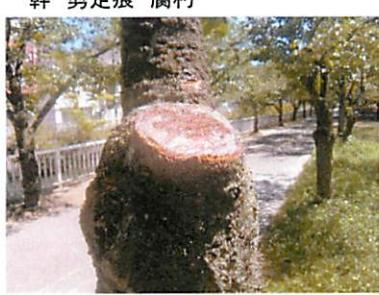
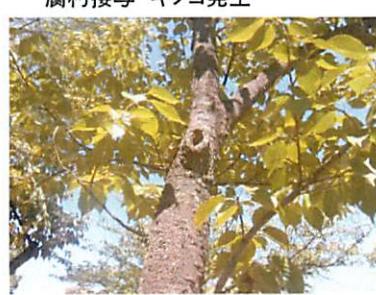
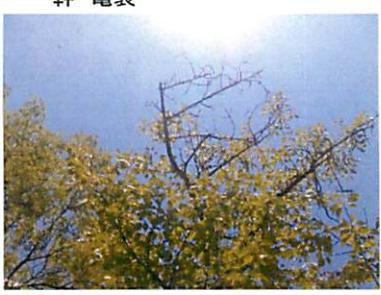
No. 013 仮No. 013

移植判定	判定	部位	活力	根元	幹	骨格となる大枝	根
	おおむね異常なし		<input type="checkbox"/>	<input type="checkbox"/>	<input type="checkbox"/>	<input type="checkbox"/>	<input type="checkbox"/>
	移植には注意が必要		<input checked="" type="checkbox"/>	<input checked="" type="checkbox"/>	<input type="checkbox"/>	<input checked="" type="checkbox"/>	<input checked="" type="checkbox"/>
	移植不可能		<input type="checkbox"/>	<input type="checkbox"/>	<input checked="" type="checkbox"/>	<input type="checkbox"/>	<input type="checkbox"/>
	植込み幅 - 移植に必要な根鉢径		植込み幅 5.00 m		根鉢径 1.70 m	植込み幅 - 根鉢径 3.30 m	
判定理由	樹木自体の活力少なく、枯枝が多く発生しており、移植に耐えられないと判断。						
移植適正度判定	<input type="checkbox"/> 健全木(移植可)			<input type="checkbox"/> 将来不健全木(移植不可)		<input checked="" type="checkbox"/> 不健全木(移植不可)

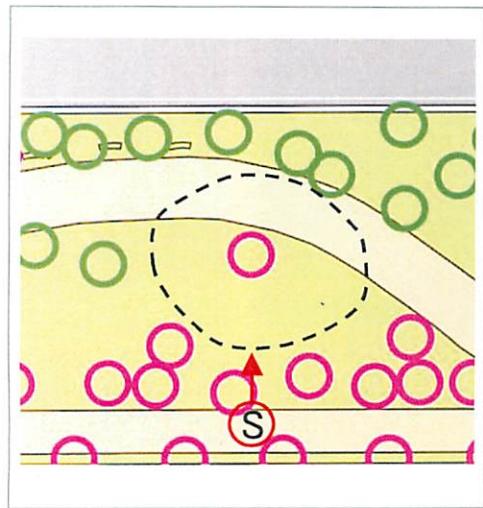
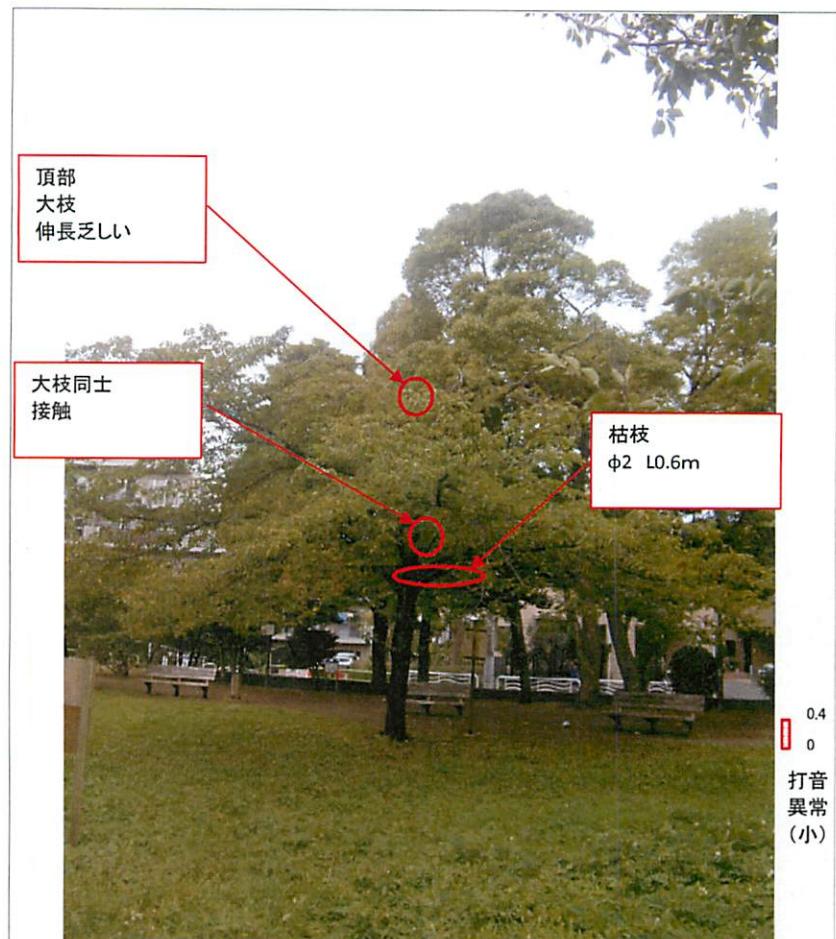
No. 014 仮No. 014

移植判定	判定	部位	活力	根元	幹	骨格となる大枝	根
	おおむね異常なし	<input checked="" type="checkbox"/>	<input type="checkbox"/>	<input checked="" type="checkbox"/>	<input type="checkbox"/>	<input type="checkbox"/>	<input type="checkbox"/>
	移植には注意が必要	<input type="checkbox"/>	<input checked="" type="checkbox"/>	<input type="checkbox"/>	<input type="checkbox"/>	<input checked="" type="checkbox"/>	<input type="checkbox"/>
	移植不可能	<input type="checkbox"/>	<input type="checkbox"/>	<input type="checkbox"/>	<input type="checkbox"/>	<input type="checkbox"/>	<input checked="" type="checkbox"/>
	植込み幅 - 移植に必要な根鉢径	植込み幅 5.00 m		根鉢径 1.92 m	植込み幅 - 根鉢径 3.08 m		
判定理由	露出根多く、適正な根鉢確保が困難と判断。また、樹冠大きく樹形縮小により、将来不健全木となる可能性あり。巻き根による根元の被害が懸念される。						
移植適正度判定	<input type="checkbox"/> 健全木(移植可)		<input checked="" type="checkbox"/> 将来不健全木(移植不可)		<input type="checkbox"/> 不健全木(移植不可)
