■仙台堀川公園・樹木調査結果について（概要版）

仙台堀川公園樹木移植適正度診断他
報告書

平成 27 年 9 月

株式会社 柳島寿々喜園

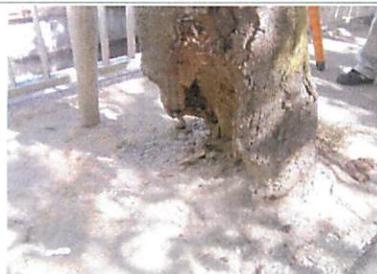
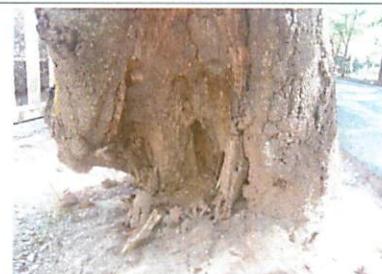
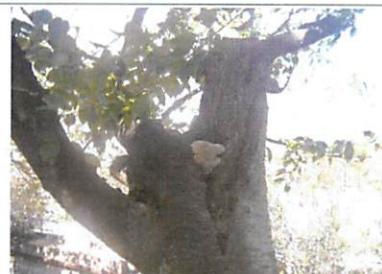
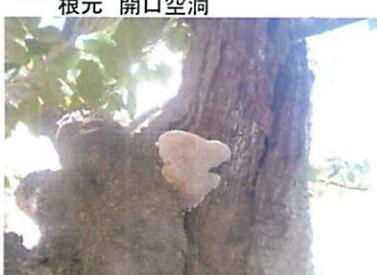
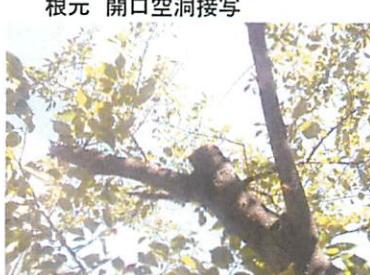
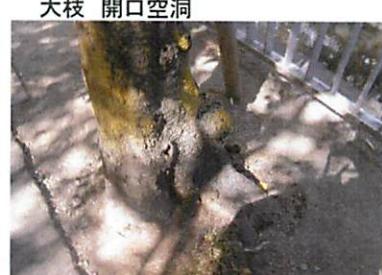
路線名	仙台堀川公園		樹木医		診断日	2015年9月11日
樹木番号	3 N-69		形状寸法	H= 4.2 m C= 93 cm W= 4.5*5.4 m (根元周=)		
樹種名	ソメイヨシノ		植栽形態	□ 単独枠 □ 植栽帯 □ 緑地内 ■ その他	支柱	□ 良好 □ なし ■ 破損

芯に達していない開口空洞 (周囲長比率)	■なし <input type="checkbox"/> 1/3未満 <input type="checkbox"/> 1/3以上	■なし <input type="checkbox"/> 1/3未満 <input type="checkbox"/> 1/3以上	□なし ■ 1/3未満 <input type="checkbox"/> 1/3以上	
	上記3項目のうち 最大被害部の周囲長比率	被害部幅 / 接害部周囲長 = 周囲長比率 30 / 120 = 25.0 %	被害部幅 / 接害部周囲長 = 周囲長比率 % %	枯枝 ■なし□あり()	
	キノコ(子実体)	■なし□あり()	■なし□あり()	□なし■あり(シイサルノコシカケ)	
	木槌打診(異常音)	□なし■あり(中)	□なし■あり(中 0~2.0m)	□なし■あり(中 0~2.0m)	
	分岐部・付根の異常	■なし□あり()	■なし□あり()	■なし□あり()	
	胴枯れなどの病害	■なし□あり()	■なし□あり()	■なし□あり()	
	虫穴・虫フン・ヤニ	■なし□あり()	■なし□あり()	■なし□あり()	
	根元の搖らぎ	□なし■あり(中)			
	鋼棒貫入異常	■なし□あり(cm)			
	巻き根	□なし■あり(φ1cm切除可)		根	
	ルートカラー	■見える□見えない()	材の腐朽	□なし ■あり	
	露出根被害	■なし□あり()	適正寸法鉢の採取	□取れる ■取れない	
不自然な傾斜	□なし■あり(中)	根の状況	□良好 ■不良		
所見	根元に芯達(18/30cm)の開口空洞あり。大枝にも芯未達の開口空洞あり、シイサルノコシカケ発生している。根元から幹、大枝まで開口がつながっていると思われる。スタブカットも数箇所見られる。				
外観診断 判定	<input type="checkbox"/> A:健全か健全に近い <input type="checkbox"/> B1:注意すべき被害が見られる <input type="checkbox"/> B2:著しい被害が見られる ■ C:不健全

移植 判定	判定	部位	活力	根元	幹	骨格となる大枝	根		
	おおむね異常なし		<input type="checkbox"/>	<input type="checkbox"/>	<input type="checkbox"/>	<input type="checkbox"/>	<input type="checkbox"/>		
	移植には注意が必要		<input checked="" type="checkbox"/>	<input type="checkbox"/>	<input checked="" type="checkbox"/>	<input type="checkbox"/>	<input type="checkbox"/>		
	移植不可能		<input type="checkbox"/>	<input checked="" type="checkbox"/>	<input type="checkbox"/>	<input checked="" type="checkbox"/>	<input checked="" type="checkbox"/>		
	植込み幅 - 移植に必要な根鉢径	植込み幅 1.40 m		根鉢径	1.92 m	植込み幅 - 根鉢径	-0.52 m		
判定 理由	芯達の開口空洞あり、内部腐朽が進行していると判断できる。要撤去。								
移植適正度判定	<input type="checkbox"/> 健全木(移植可)			<input type="checkbox"/> 将来不健全木(移植不可)		■ 不健全木(移植不可)

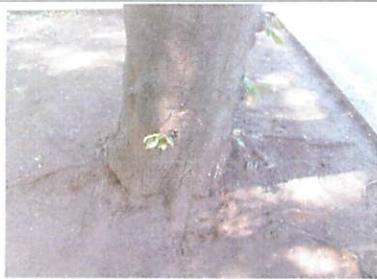
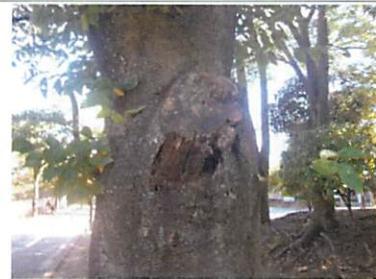
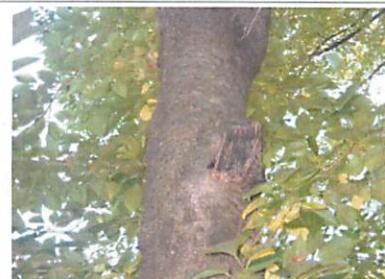
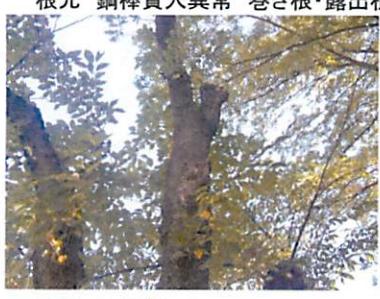
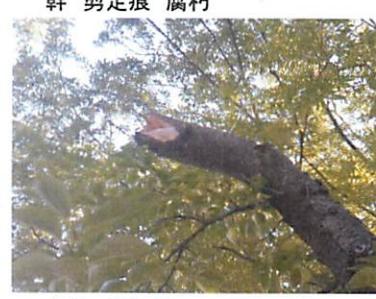
No. 004 仮No. 004

不自然な傾斜	<input checked="" type="checkbox"/> なし□あり ()	根の状況	<input checked="" type="checkbox"/> 良好 <input type="checkbox"/> 不良		
所見	根元から幹にかけて打音異常あり、芯未達の根元鋼棒貫入も確認された。大枝に打音異常あり。幹に剪定痕による腐朽あり。大枝に折れ痕による樹皮欠損あり、別の折れ痕にキノコが発生している。露出根にコスカシバのヤニが発生しており、樹皮欠損している箇所あり。主幹となる大枝3本の内1本枯れが目立つが、ふところ枝に活力がある。				
外観診断 判定	<input type="checkbox"/> A:健全か健全に近い <input checked="" type="checkbox"/> B1:注意すべき被害が見られる <input type="checkbox"/> B2:著しい被害が見られる <input type="checkbox"/> C:不健全

判定	部位	活力	根元	幹	骨格となる大枝	根
おおむね異常なし		<input type="checkbox"/>				
移植には注意が必要		<input checked="" type="checkbox"/>				
移植不可能		<input type="checkbox"/>				
植込み幅 - 移植に必要な根鉢径		植込み幅 4.60 m		根鉢径 2.69 m	植込み幅 - 根鉢径 1.91 m	
判定理由	樹形不良。ツツ切りによる樹木へのダメージ大きく、活力が少ないので、移植により将来不健全木となる可能性大。

移植適正度判定	<input type="checkbox"/> 健全木(移植可) <input checked="" type="checkbox"/> 将来不健全木(移植不可) <input type="checkbox"/> 不健全木(移植不可)
---------	--

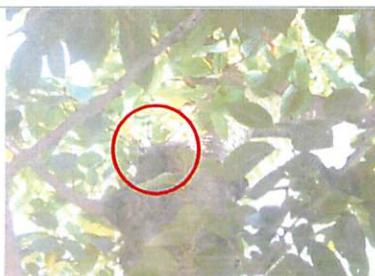
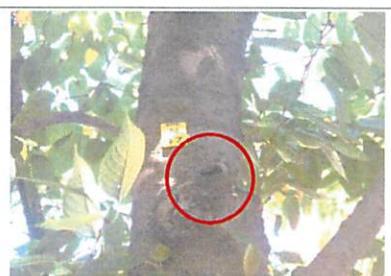
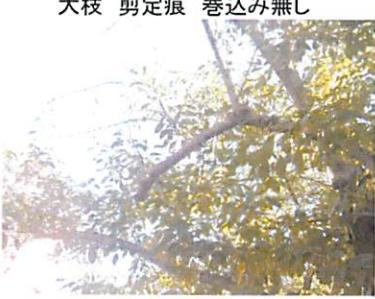
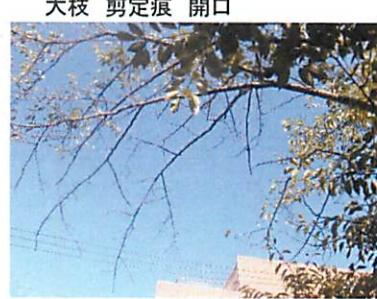
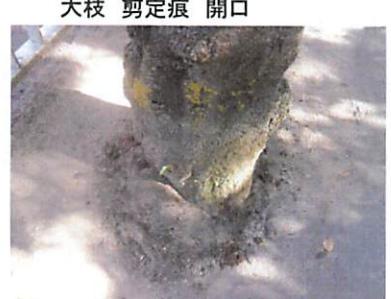
No. 005 仮No. 005

外観診断 判定	<input type="checkbox"/> A:健全か健全に近い <input type="checkbox"/> B1:注意すべき被害が見られる ■ B2:著しい被害が見られる <input type="checkbox"/> C:不健全

移植 判定	判定	部位	活力	根元	幹	骨格となる大枝	根		
	おおむね異常なし		<input type="checkbox"/>	<input type="checkbox"/>	■	<input type="checkbox"/>	<input type="checkbox"/>		
	移植には注意が必要		■	■	<input type="checkbox"/>	<input type="checkbox"/>	<input type="checkbox"/>		
	移植不可能		<input type="checkbox"/>	<input type="checkbox"/>	<input type="checkbox"/>	■	■		
	植込み幅 - 移植に必要な根鉢径	植込み幅 1.40 m		根鉢径 1.92 m	植込み幅 - 根鉢径 -0.52 m				
判定理由	活力少ない。枯枝多く、今後枯れそうな枝も多く見られるので、移植に耐えられないと判断。								
移植適正度判定	<input type="checkbox"/> 健全木(移植可)			<input type="checkbox"/> 将来不健全木(移植不可)		<input checked="" type="checkbox"/> 不健全木(移植不可)

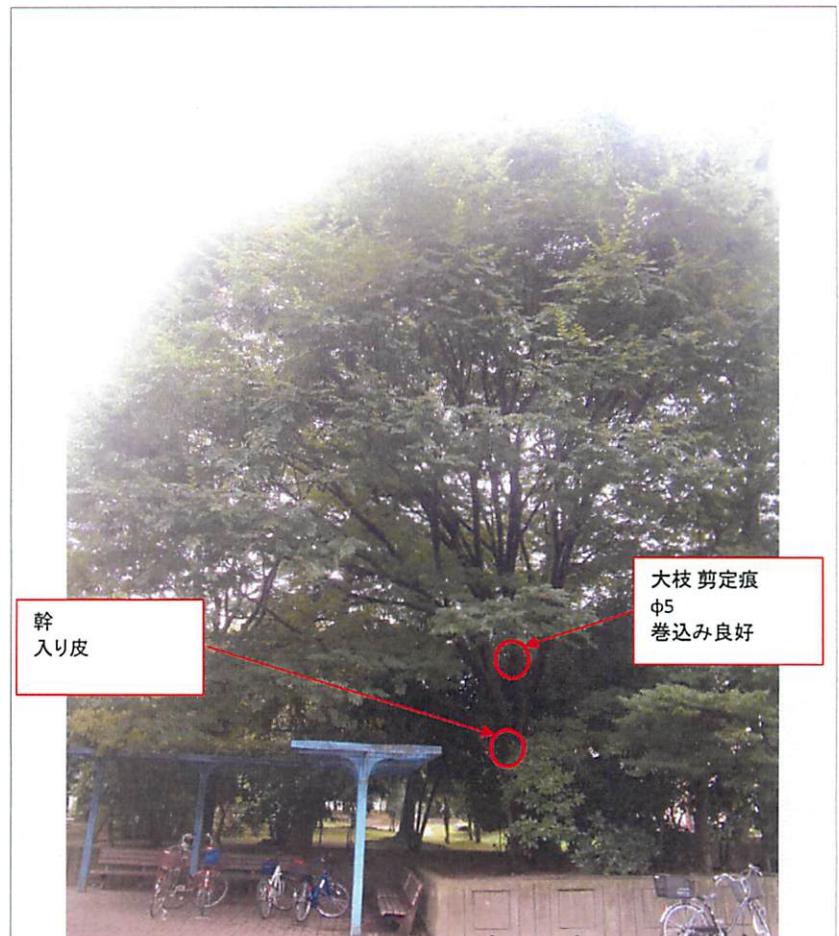
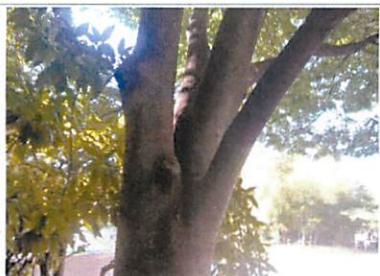
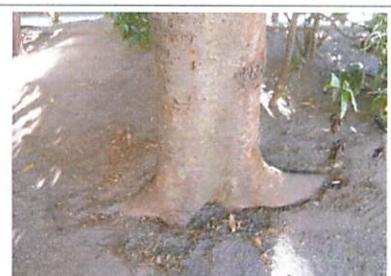
鋼棒貫入異常	<input checked="" type="checkbox"/> なし <input type="checkbox"/> あり(cm)				
	巻き根	<input checked="" type="checkbox"/> なし <input type="checkbox"/> あり()		根		
	ルートカラー	<input checked="" type="checkbox"/> 見える <input type="checkbox"/> 見えない()	材の腐朽	<input checked="" type="checkbox"/> なし <input type="checkbox"/> あり		
	露出根被害	<input checked="" type="checkbox"/> なし <input type="checkbox"/> あり()	適正寸法鉢の採取	<input checked="" type="checkbox"/> 取れる <input type="checkbox"/> 取れない		
	不自然な傾斜	<input checked="" type="checkbox"/> なし <input type="checkbox"/> あり()	根の状況	<input checked="" type="checkbox"/> 良好 <input type="checkbox"/> 不良好		
	所見	大枝に剪定痕あるが、巻込み良好。幹に入り皮見られる。				
	外観診断 判定	<input checked="" type="checkbox"/> A:健全か健全に近い <input type="checkbox"/> B1:注意すべき被害が見られる <input type="checkbox"/> B2:著しい被害が見られる <input type="checkbox"/> C:不健全

部位	活力	根元	幹	骨格となる大枝	根		
おおむね異常なし	<input checked="" type="checkbox"/>	<input checked="" type="checkbox"/>	<input checked="" type="checkbox"/>	<input checked="" type="checkbox"/>	<input checked="" type="checkbox"/>		
移植には注意が必要	<input type="checkbox"/>	<input type="checkbox"/>	<input type="checkbox"/>	<input type="checkbox"/>	<input type="checkbox"/>		
移植不可能	<input type="checkbox"/>	<input type="checkbox"/>	<input type="checkbox"/>	<input type="checkbox"/>	<input type="checkbox"/>		
植込み幅 - 移植に必要な根鉢径	植込み幅 4.60 m		根鉢径 2.69 m	植込み幅 - 根鉢径 1.91 m			
判定理由	健全木であり、車両での運搬を伴わない場内移植であれば可能。場外移植の場合、樹冠大きく樹形縮小により、将来不健全木となる可能性あり。						
移植適正度判定	<input checked="" type="checkbox"/> 健全木(移植可) <input type="checkbox"/> 将来不健全木(移植不可) <input type="checkbox"/> 不健全木(移植不可)

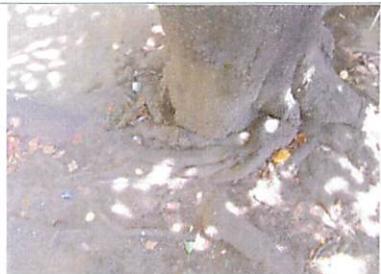
根元 卷き根 露出根

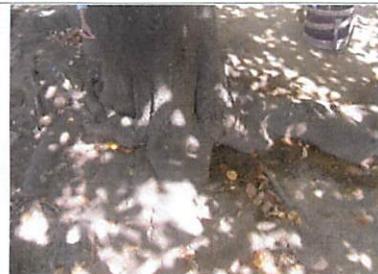
根元 卷き根 露出根

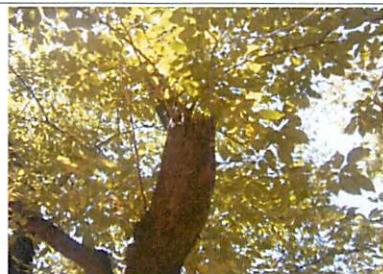
大枝 折れ痕 廃朽

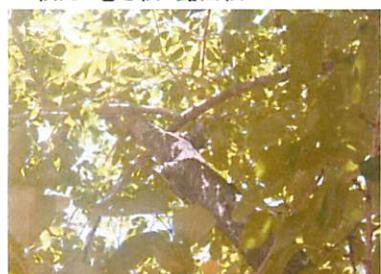
大枝 接触枝

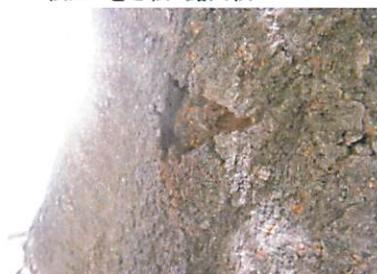
幹 コスカシバ 木くず

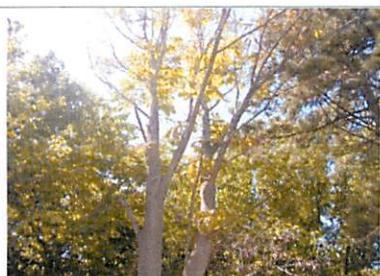
枯枝 数本発生

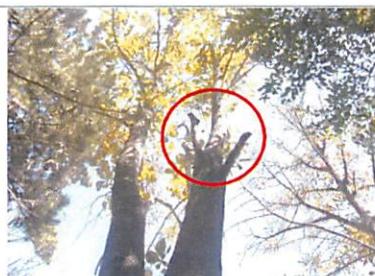
枯枝 数本発生

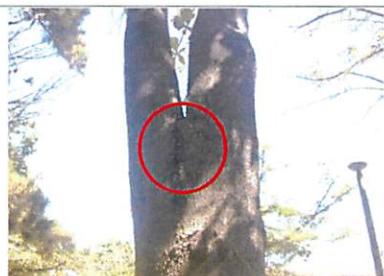
幹 入り皮

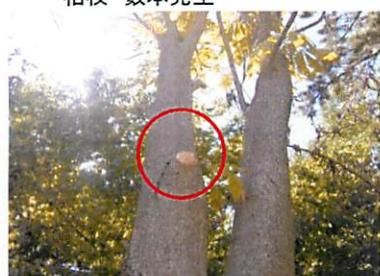
大枝 剪定痕

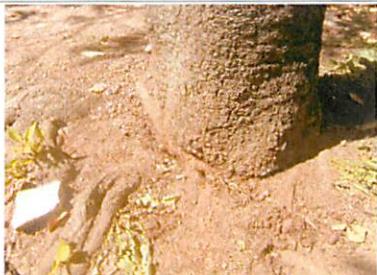
根元 巻き根 露出根

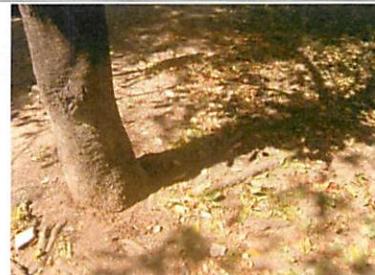
根元 露出根

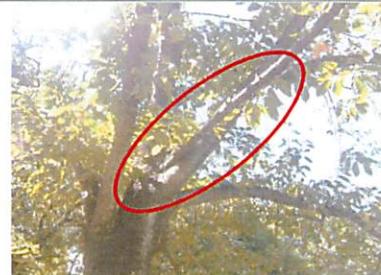
大枝同士接触

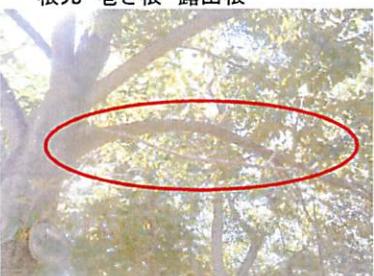
枯枝

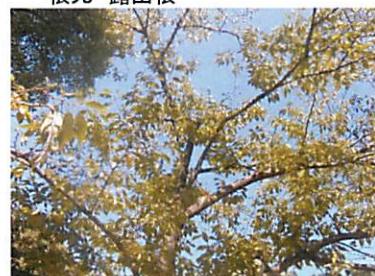
頂部 大枝伸長乏しい
